Direkt Kompozit Laminalar ile Diastema Kapatılması

Diş Hekimi Mehmet Ağaoğlu
Beyaz Klinik Ağız ve Diş Sağlığı

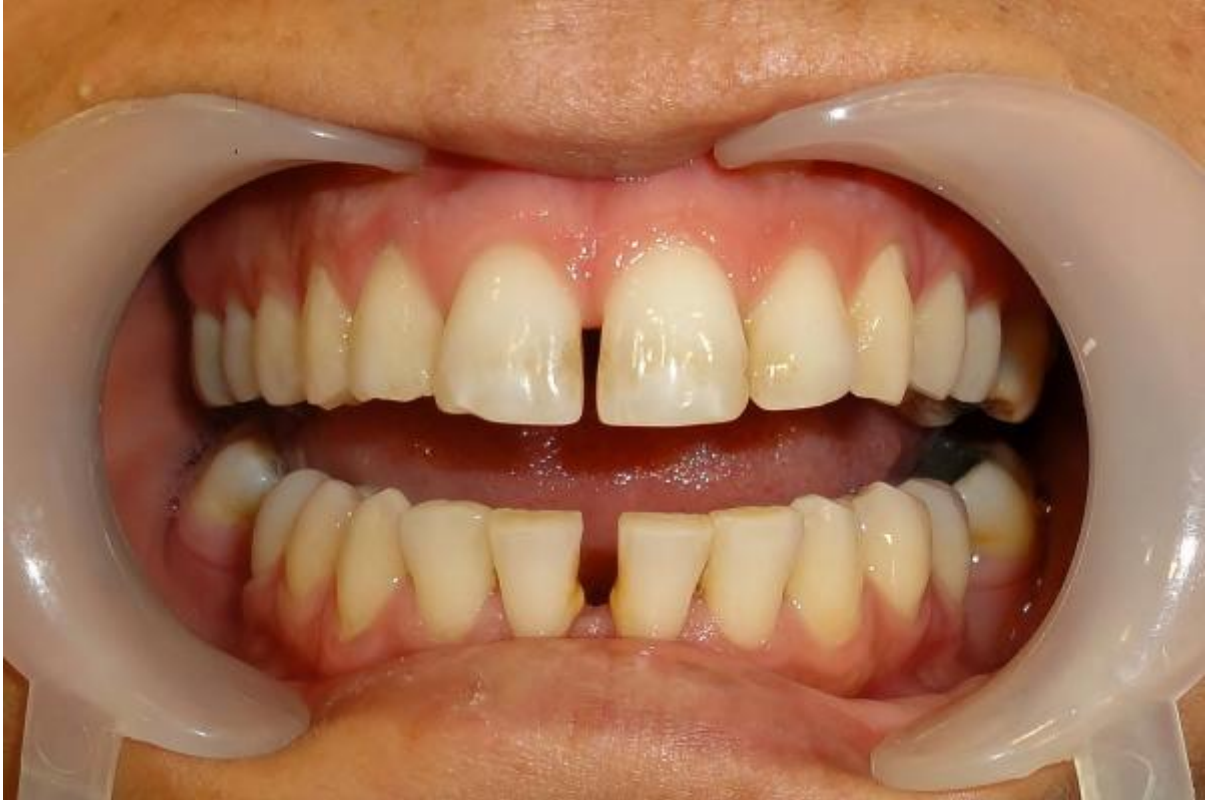
Hastamızın yıllardır rahatsız olduğu diastemaları var.

hastamızın mevcut karşıdan görüntüsü:

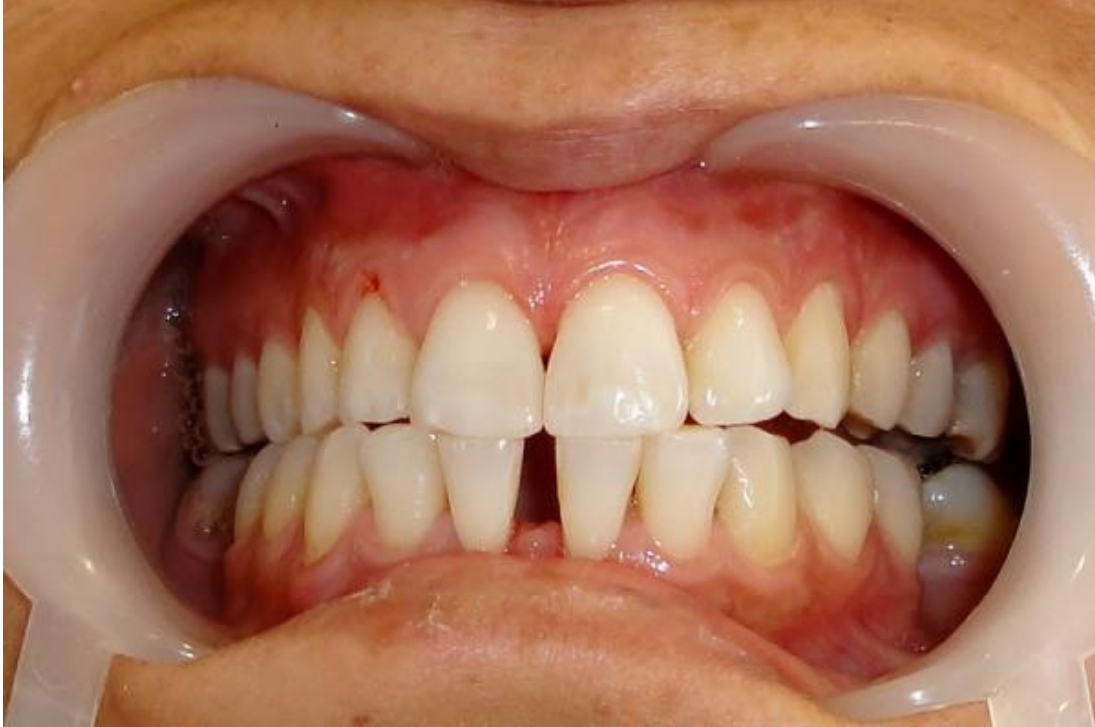
Üst çenedeki işimizi bitirdiğimizde hastamızın görüntüsü aşağıdaki şekilde gibiydi:

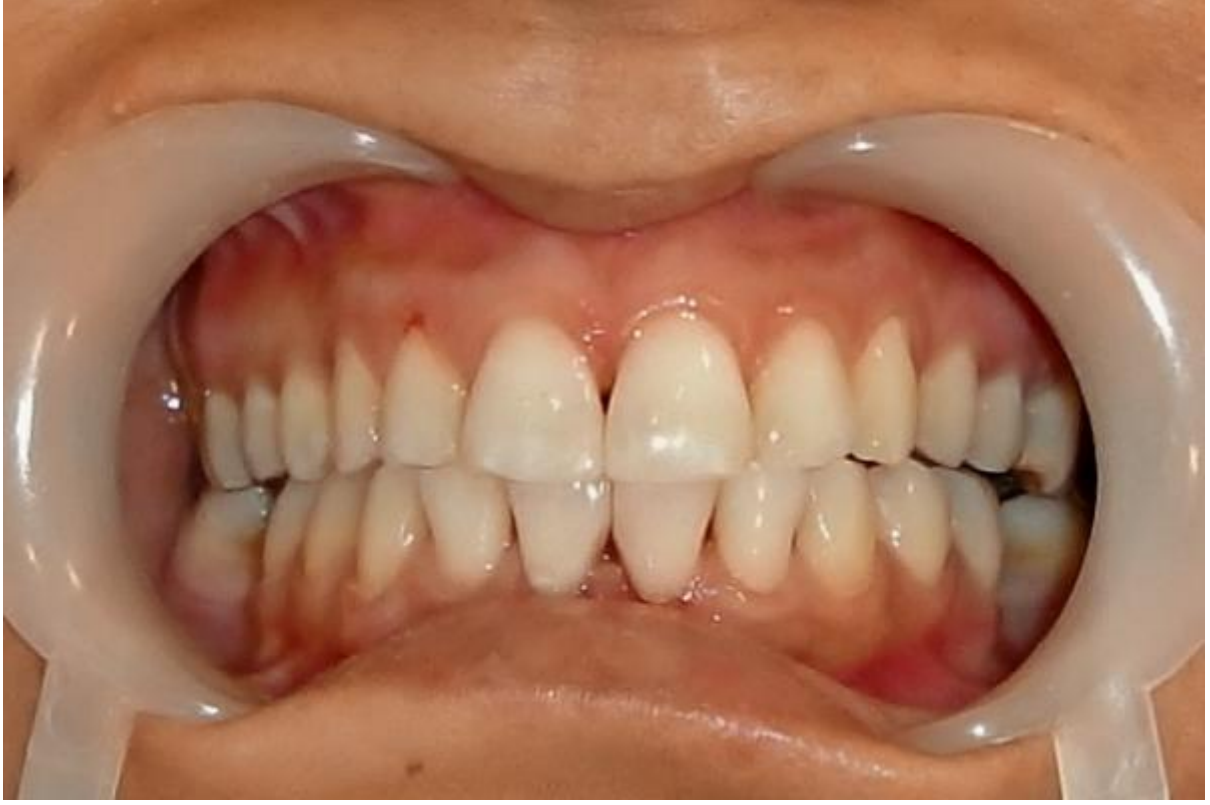
Ardından aynı aşamalardan geçerek alt çenedeki diastemaları da kapattık ve hastamızın son hali :

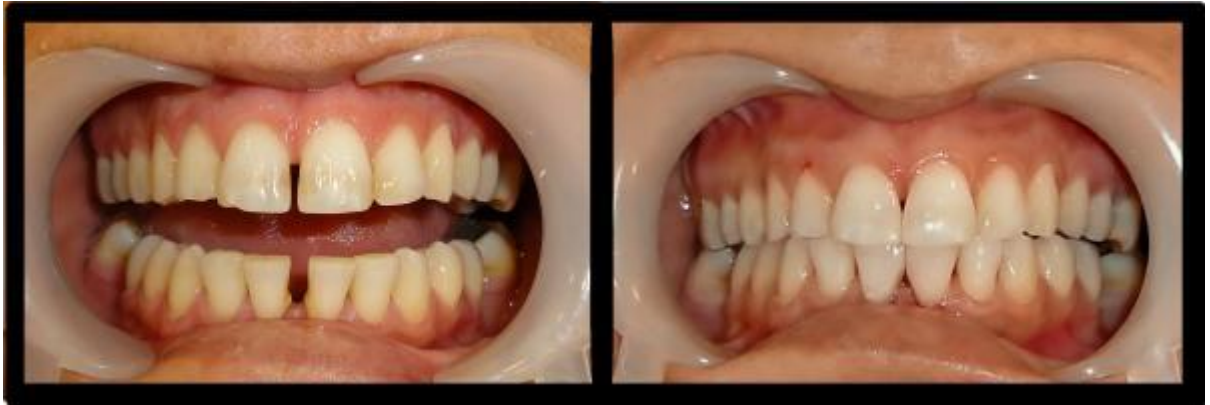
sonra tekrar karşılaştırdık, herhangi bir dokuya zarar verilmeden, hastamızın görüntüsü de büyük ölçüde değişmiş oldu:
